Recuperar o ~~desaparecer~~

Análisis de cuatro edificios modernos demolidos en el Centro Histórico de Quito entre los años 2013 y 2015 para determinar parámetros de evaluación que permitan decidir la permanencia de un edificio moderno dentro de cascos históricos.

UNIVERSIDAD DE CUENCA
FACULTAD DE ARQUITECTURA Y URBANISMO
MAESTRÍA EN PROYECTOS ARQUITECTÓNICOS
AUTOR: Hadda Pazmiño, Arq.
DIRECTOR: Augusta Hermida, Arq.
OCTUBRE 2017

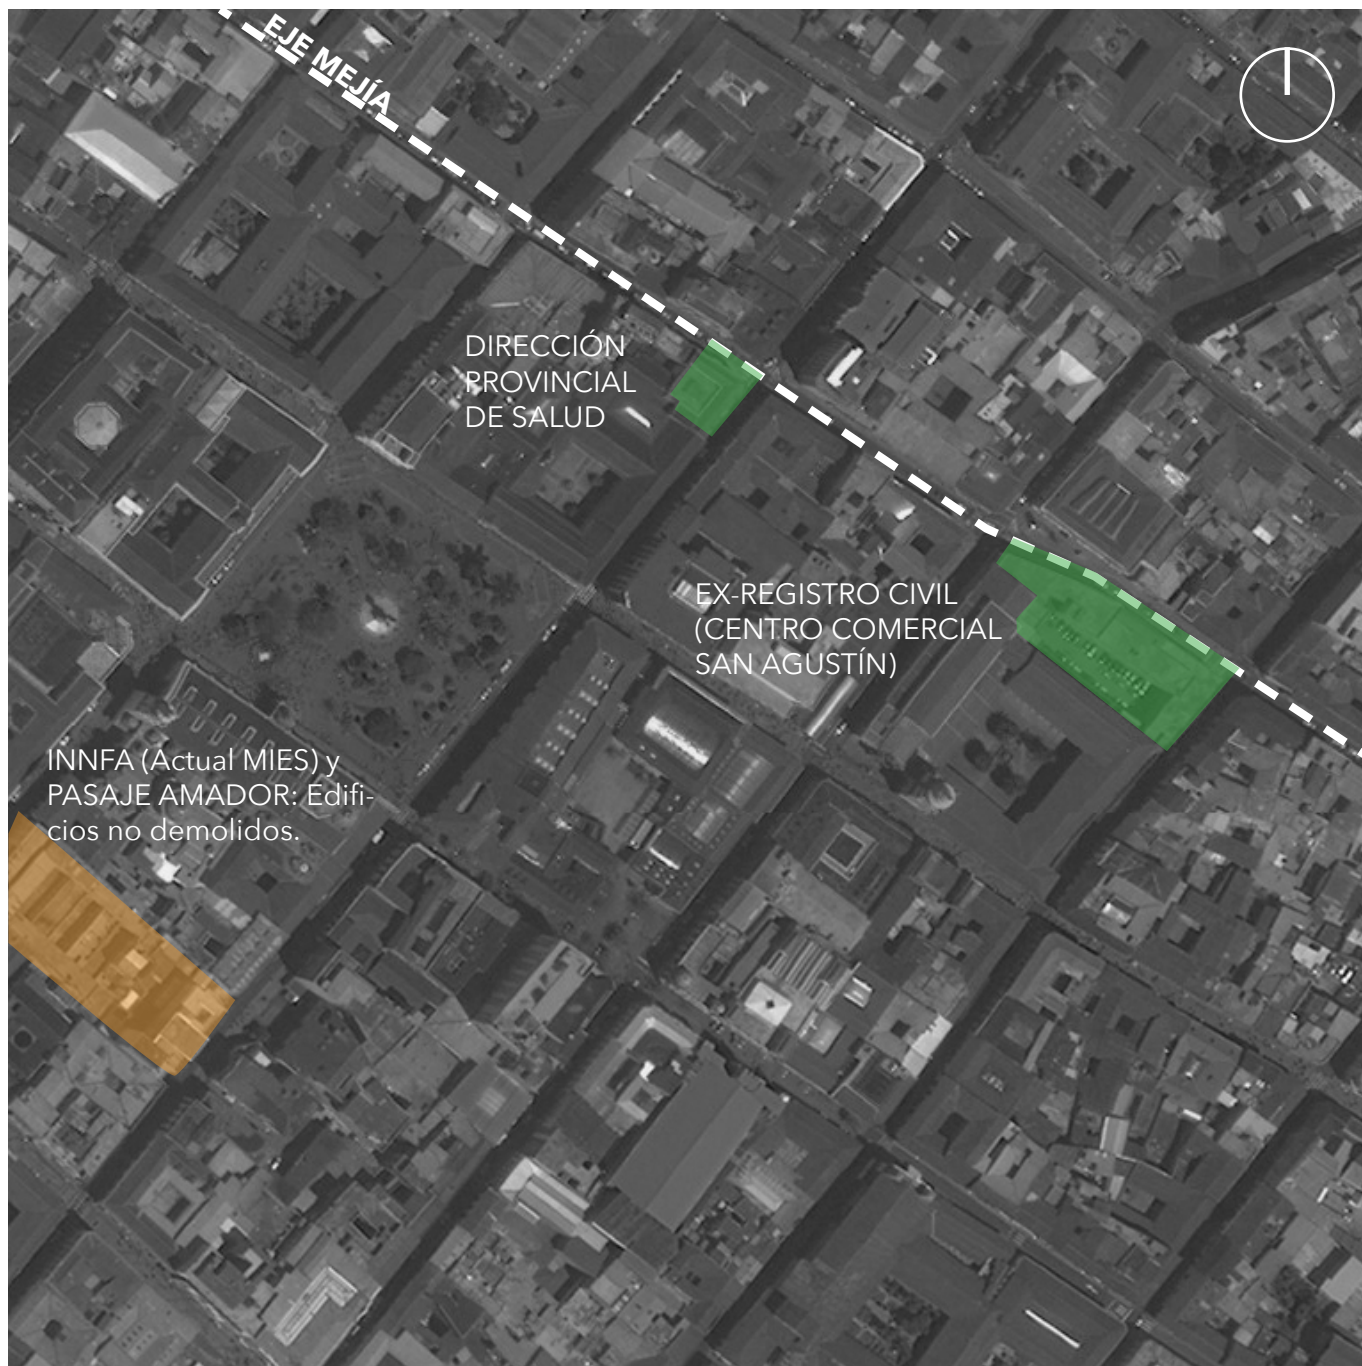
1.14. Eje Mejía con la ubicación de los dos edificios demolidos en base al gráfico del MIDUVI (2013).

Como se podrá ver en el listado de proyectos y en la ubicación de los mismos según las figuras 1.13 y 1.14, los trabajos de demolición de los dos edificios que se analizarán, la Dirección Provincial de Salud y el exRegistro Civil, se encuentran en el eje estructural de las calles Chile y Mejía del Plan de Revitalización del CHQ. Estos edificios fueron identificados como edificios parásitos, por lo que el Gobierno tomó la decisión de derrocarlos. Inicialmente estuvo también contemplado derrocar el edificio del INNFA (actual MIES) y el Edificio Amador, sin embargo estos edificios fueron excluidos por su valor patrimonial moderno.

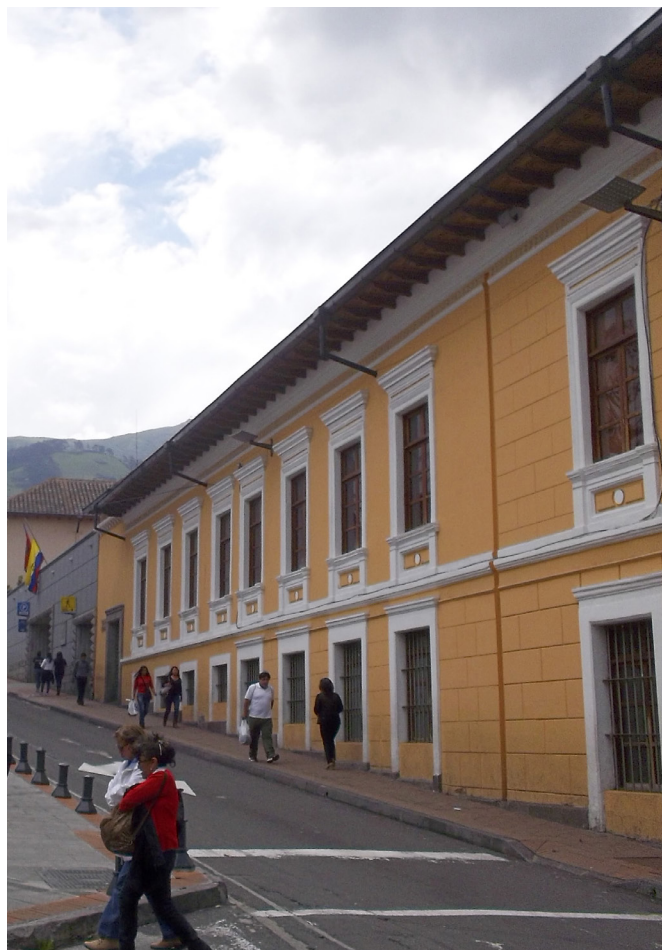
2.7. Vista del entorno sobre la calle Mejía. Foto propia (2016).

Además es característico el uso de ventanas rectangulares dispuestas en forma vertical (fig. 2.7) siguiendo ciertos patrones de repetición, producto del sistema constructivo usado antiguamente y que daba lugar al uso de dinteles, los mismos que eran dejados a la vista y adornados; una cualidad espacial de estos edificios es el uso de patios interiores, alrededor de los cuales se dispone el resto de áreas. Muchas de estas características actualmente las recoge la Ordenanza Metropolitana referente a las Áreas y Bienes Patrimoniales como requisitos para nuevas construcciones dentro del Centro Histórico.

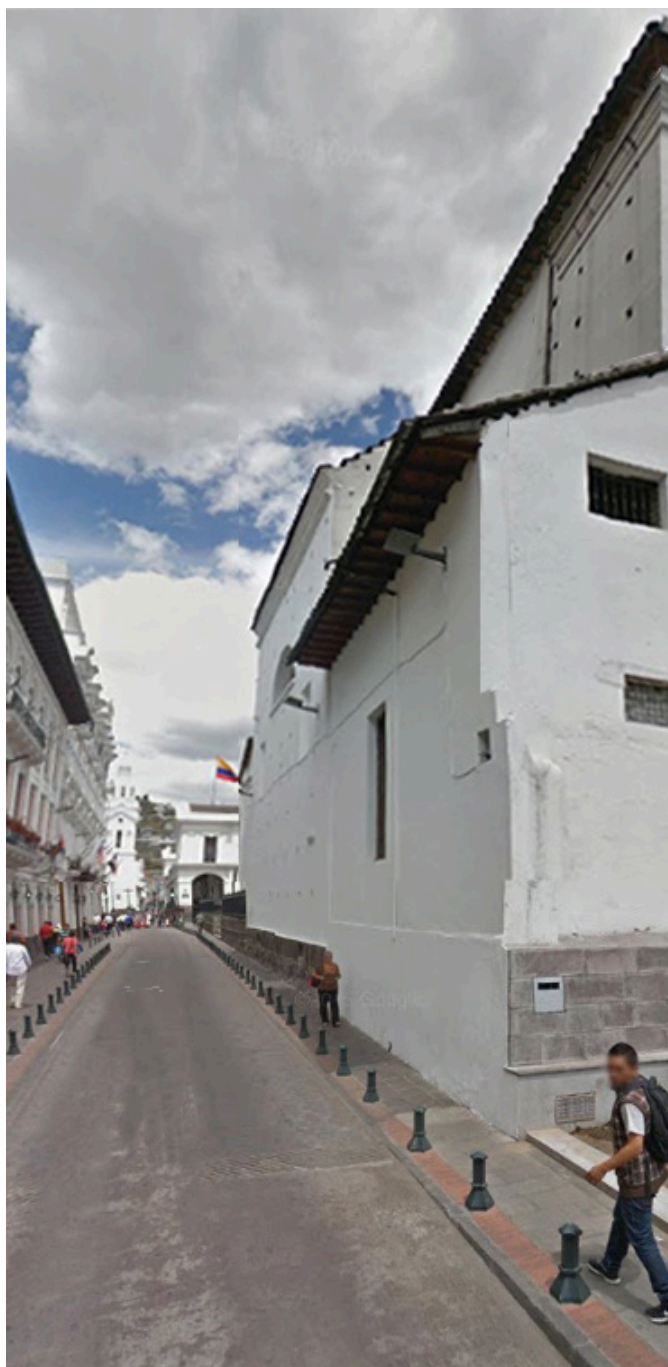
2.8. Muro de la Iglesia en la calle García Moreno. Foto propia (2016).

petición de ventanas ni aberturas en planta baja sino hasta llegar a la mitad de la cuadra en dirección hacia la calle Chile (fig. 2.8).

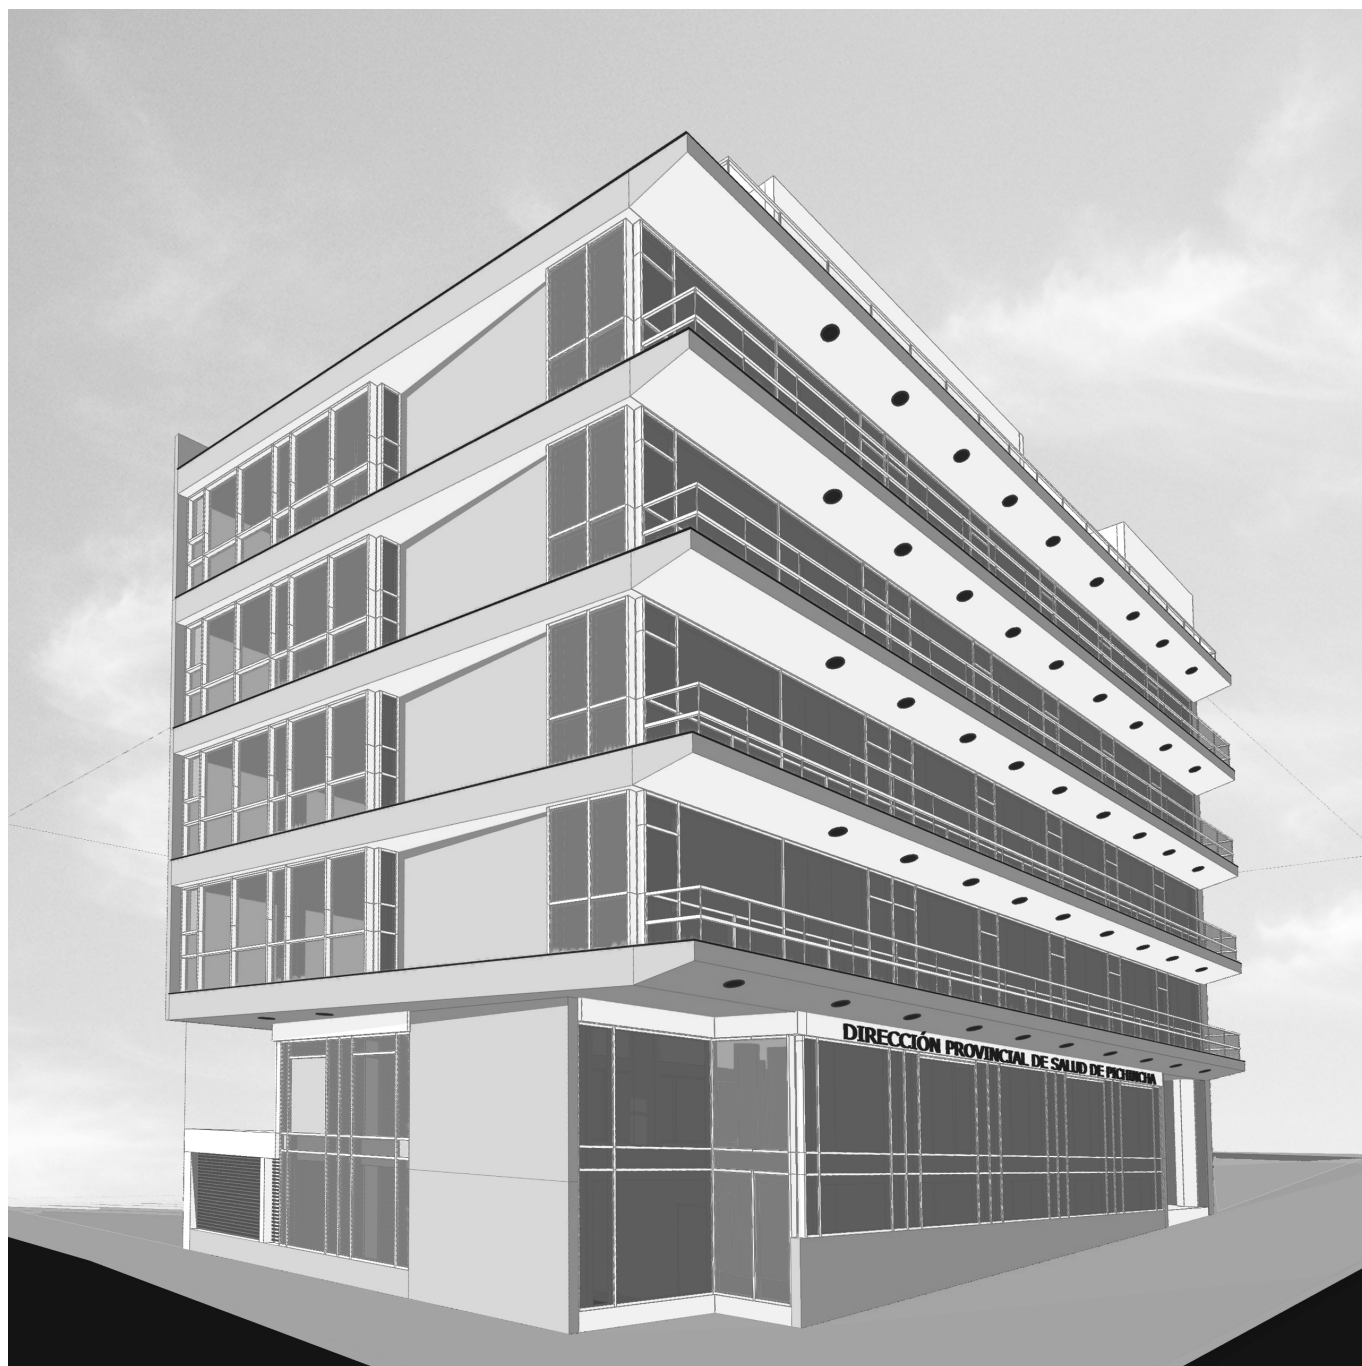
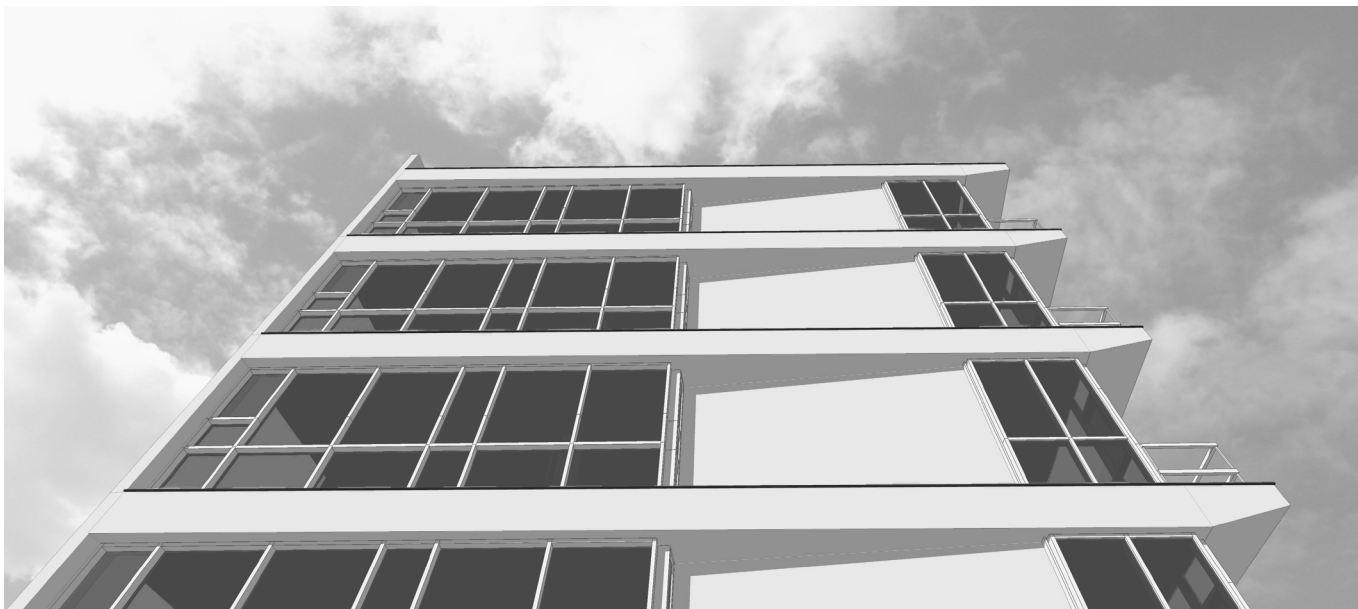
2.14. Reconstrucción tridimensional del proyecto

2.15. Reconstrucción tridimensional del proyecto

2.16. Reconstrucción tridimensional del proyecto

2.17. Reconstrucción tridimensional del proyecto

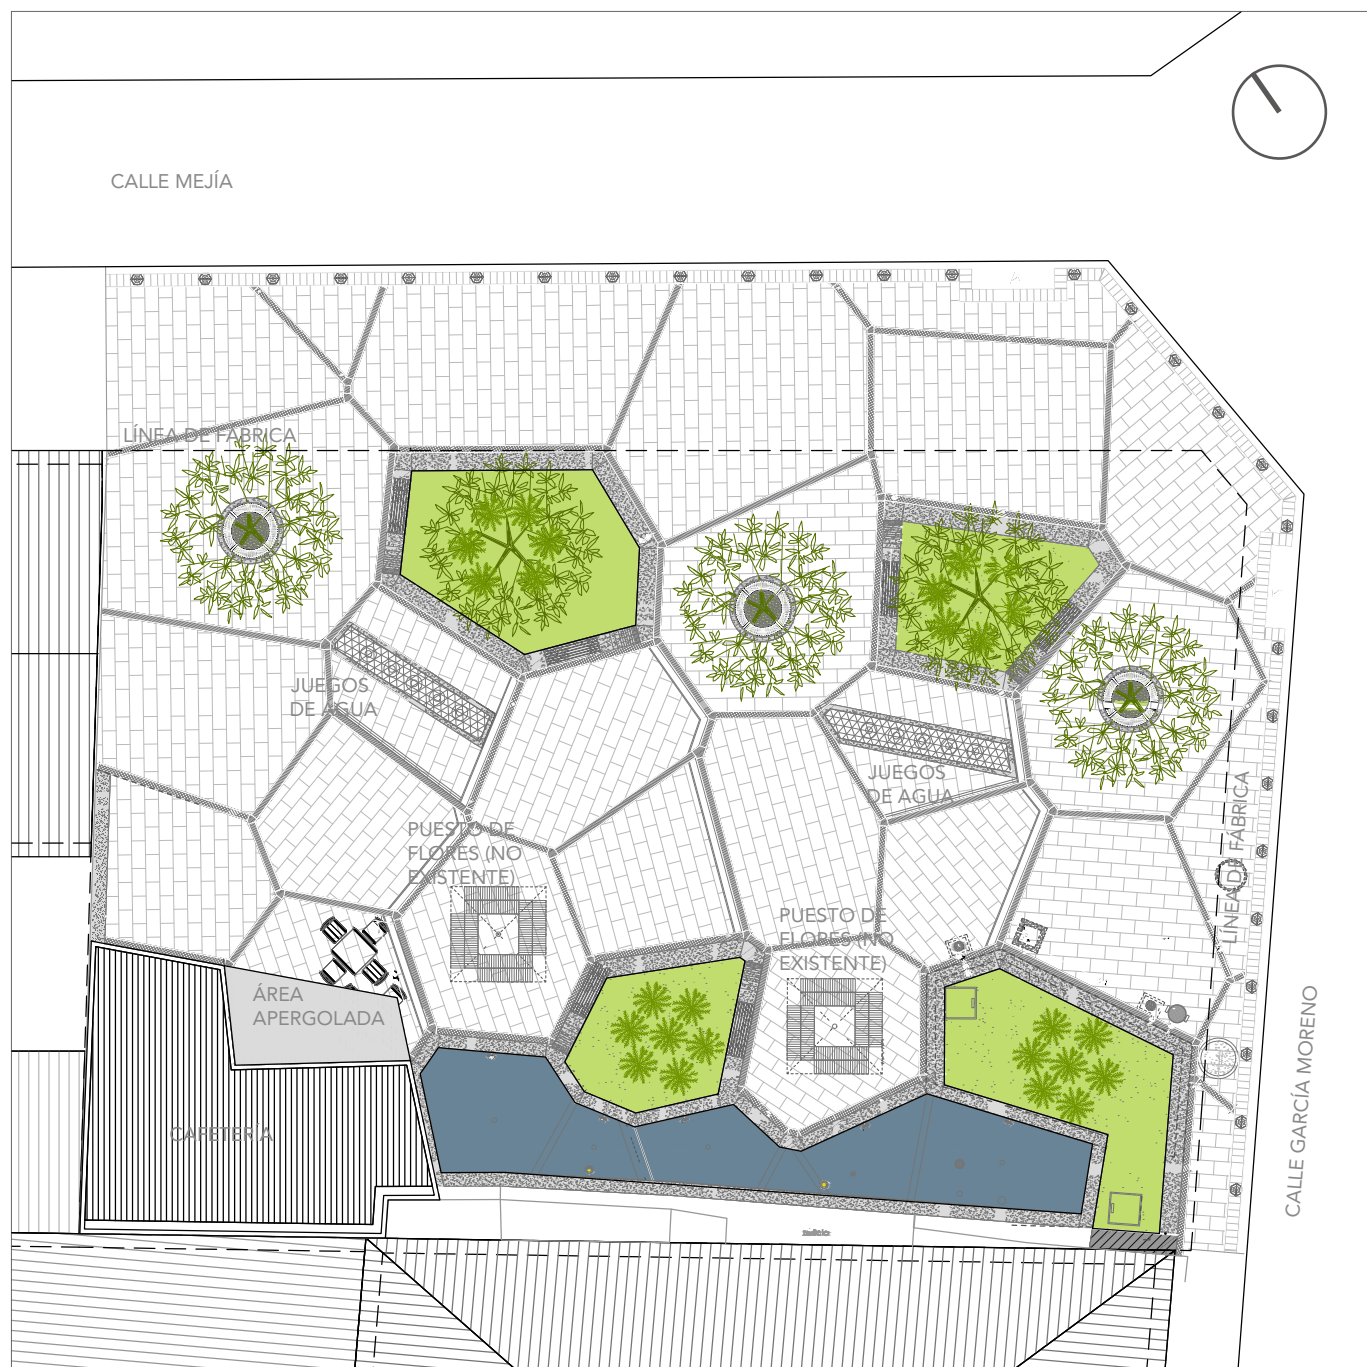
2.40. Implantación redibujada en base a información recibida del MIDUVI (2016).

En cuanto a los materiales empleados, se ha mantenido en el borde de la acera las mismas baldosas y bolardos que existían antes de la demolición. El pavimento, que ocupa la mayor cantidad de área, es la piedra andesita en dos tonalidades. Se emplea porcelanato en algunos bordes y las juntas de dilatación en el piso se resuelven dejando espacios iluminados que se integran a la plaza por medio del uso de vidrio templado. El zócalo existe únicamente en la fachada norte, por lo que esta base queda discontinua sobre la fachada este. El mobiliario urbano, en cuanto a las bancas consiste en la bifurcación de ciertos espacios en los muros de las jardineras, generando rampas que en sitio se ha observado que suelen ser usadas por los niños como resbaladeras. Existen además bolardos, postes de iluminación y basureros.

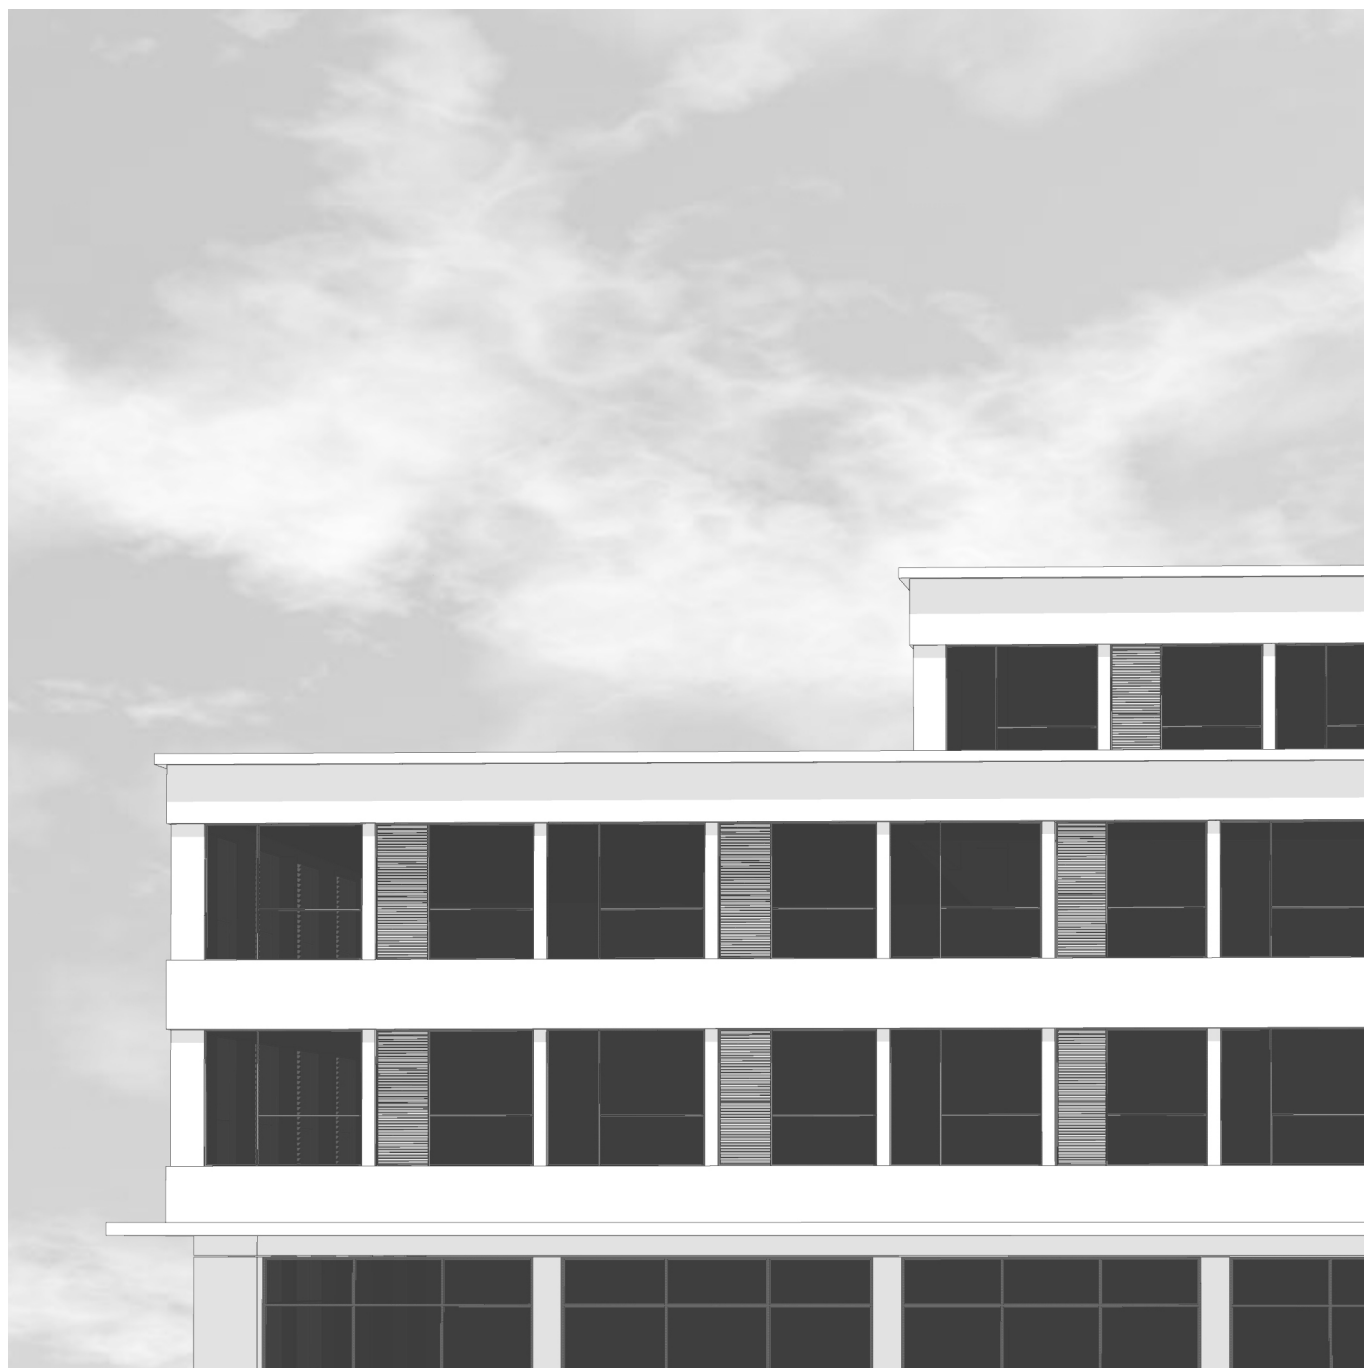
3.16. Reconstrucción tridimensional del proyecto

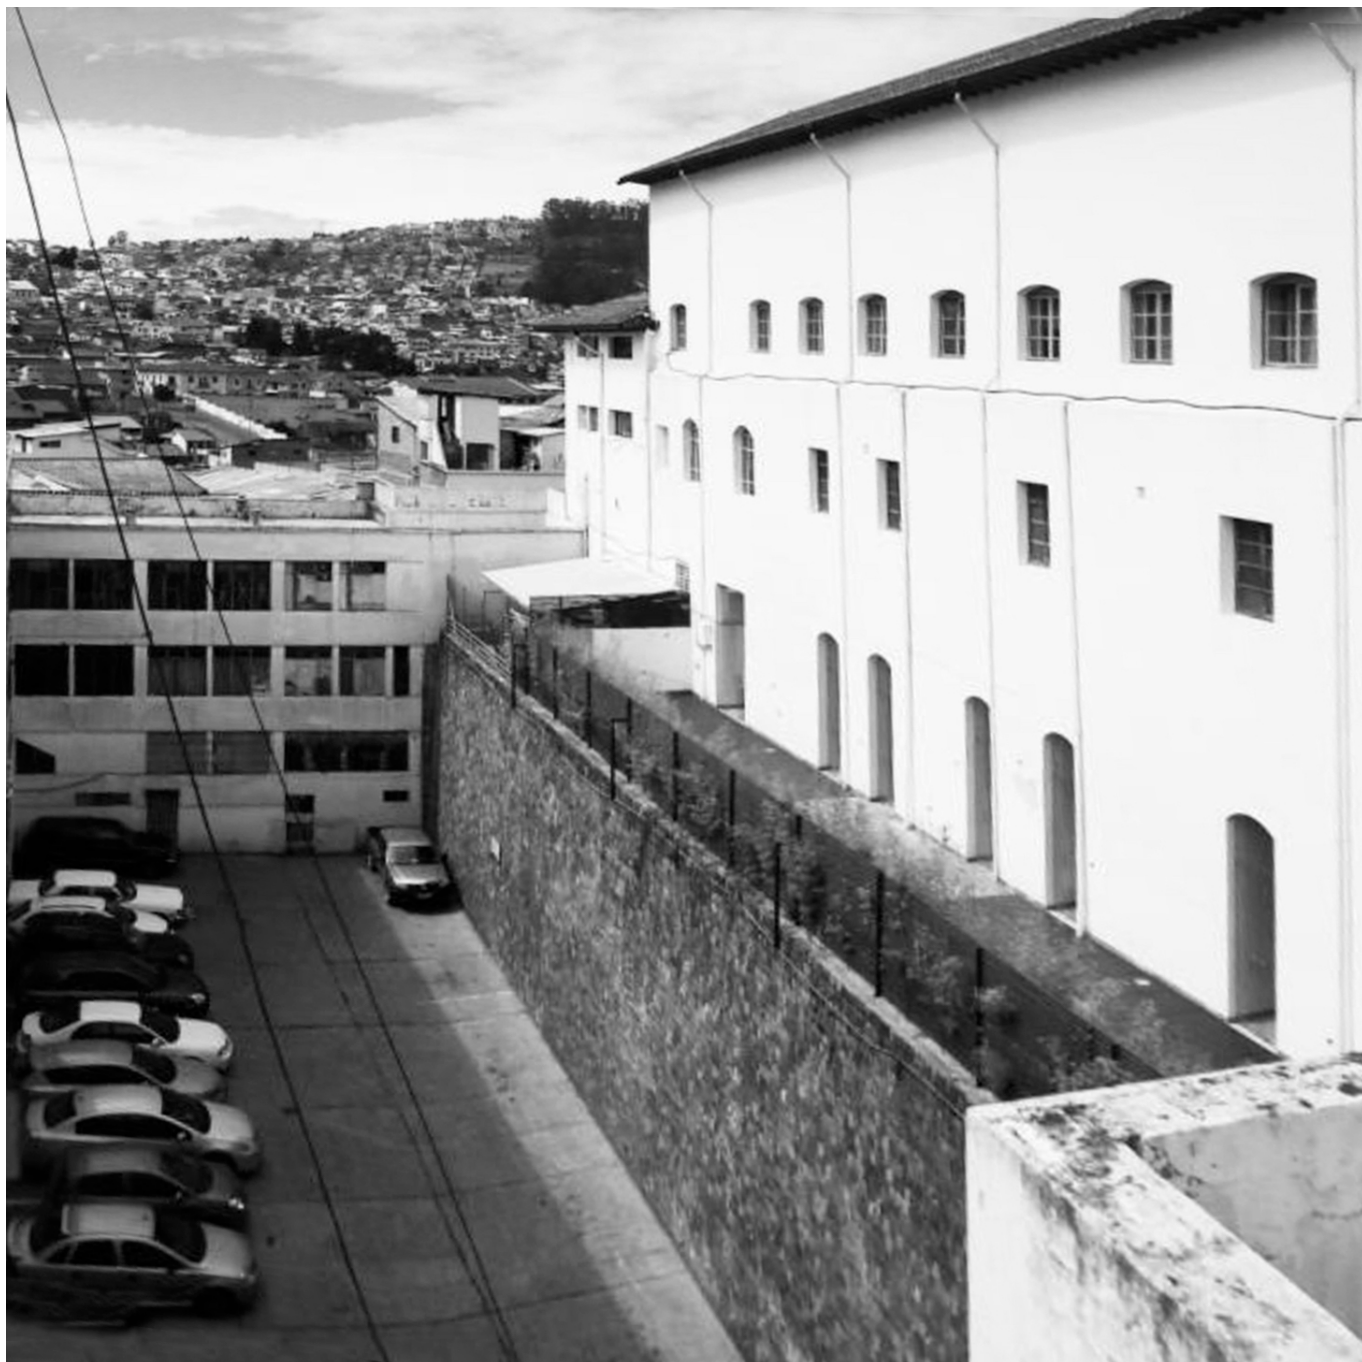
3.29. Vista desde el parqueo. Colindancia con muro del Convento. MIDUVI 2013. Edición propia.

la acera, tienen una disposición diferente de sus elementos de fachada consistente en la pared entera que forma sus límites con el exterior a la cual se le ha sustraído las ventanas sin dejar muestras de antepechos o pilaretes intermedios. Tienen únicamente un gotero ubicado en la parte superior y algunas ventanas superiores abatibles. La única imagen que se tiene de esta parte es la correspondiente a los parqueos que se mostró anteriormente (figura 3.29)

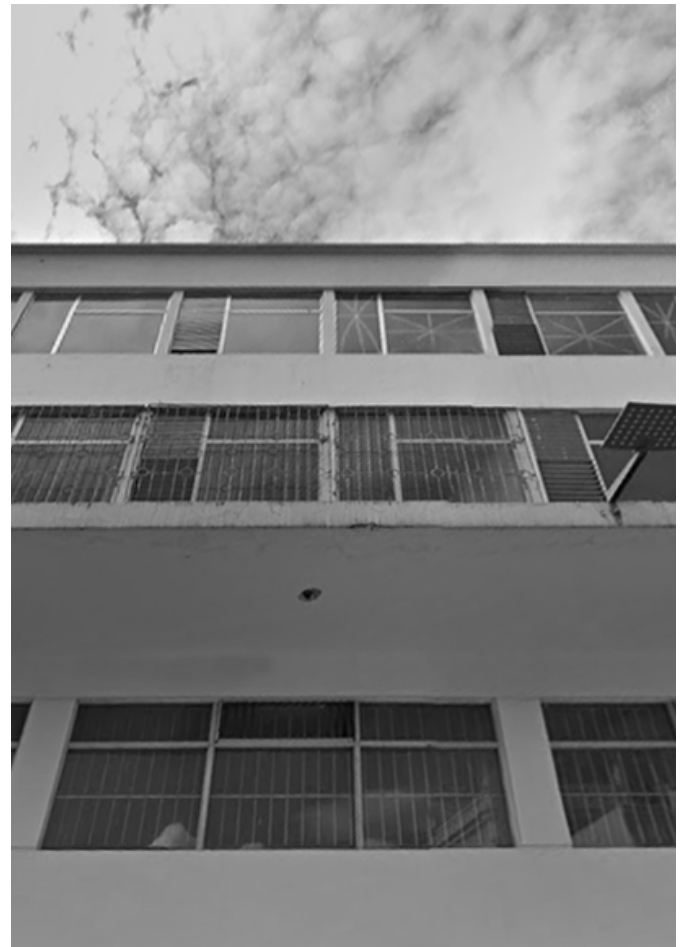
3.32. Puntos de iluminación artificial sobre la acera.

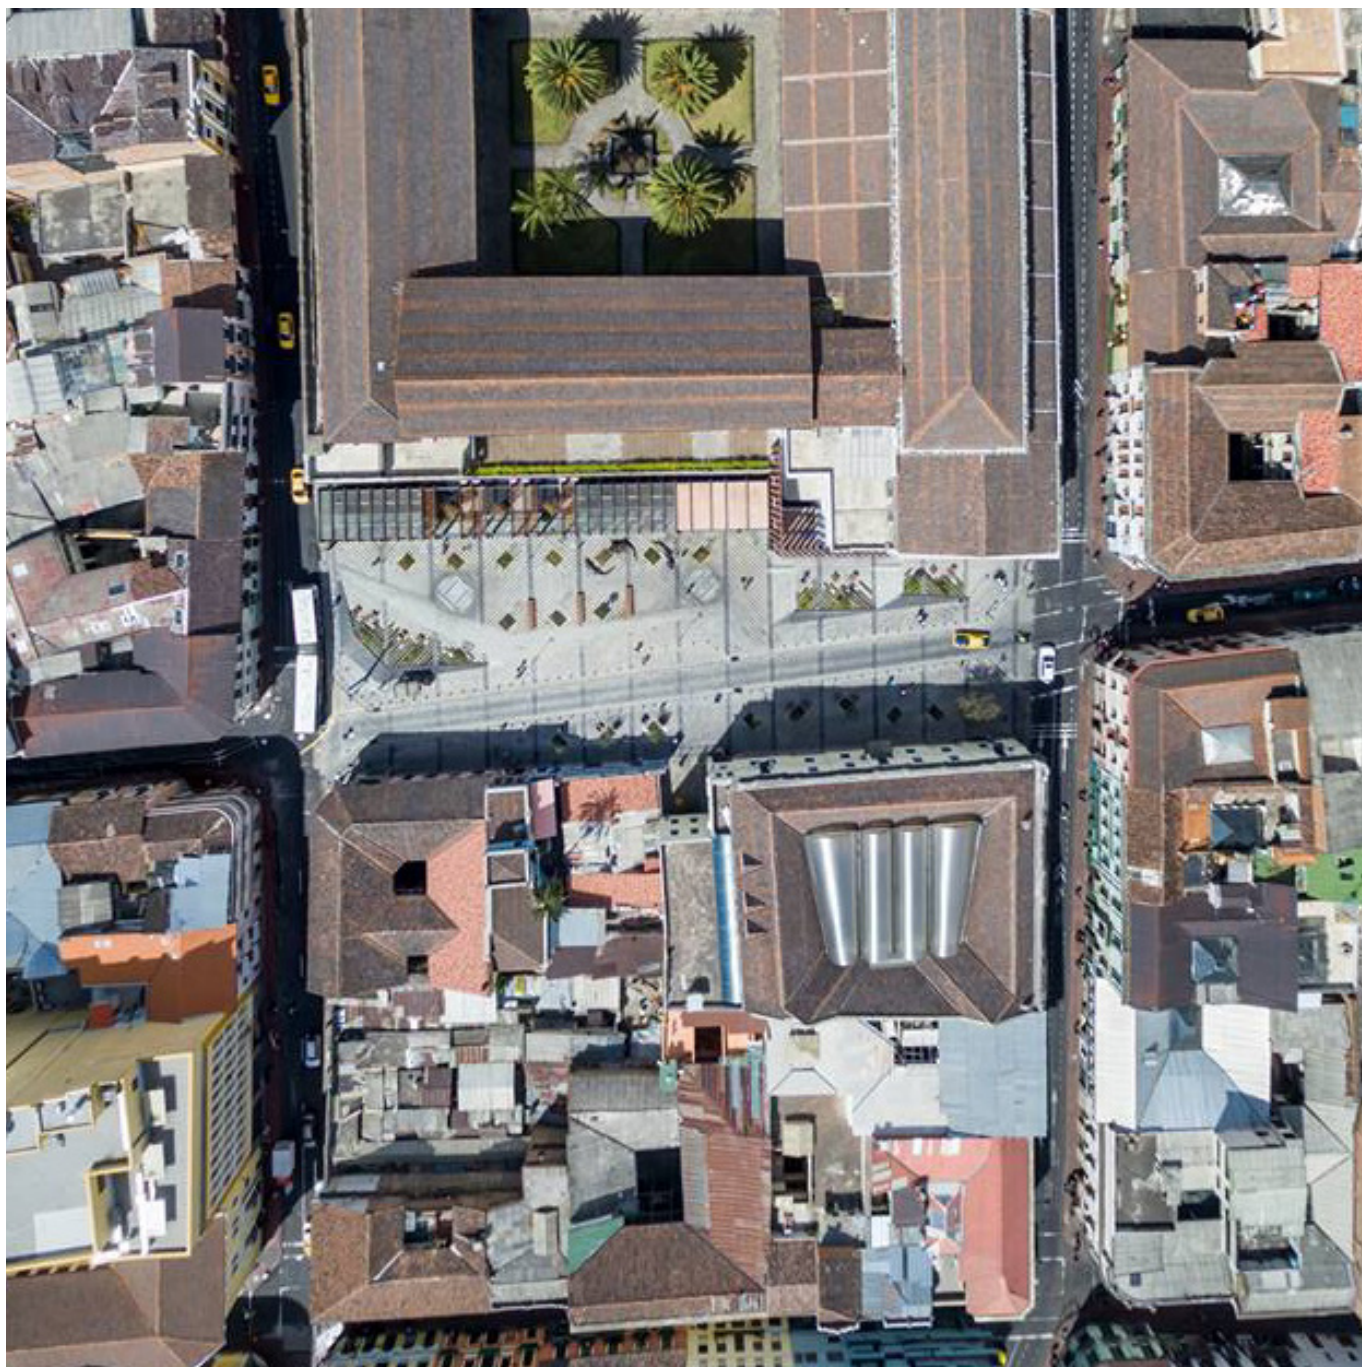
3.42. Vista satelital de la plaza. (Jaramillo Van Sluys, 2016)

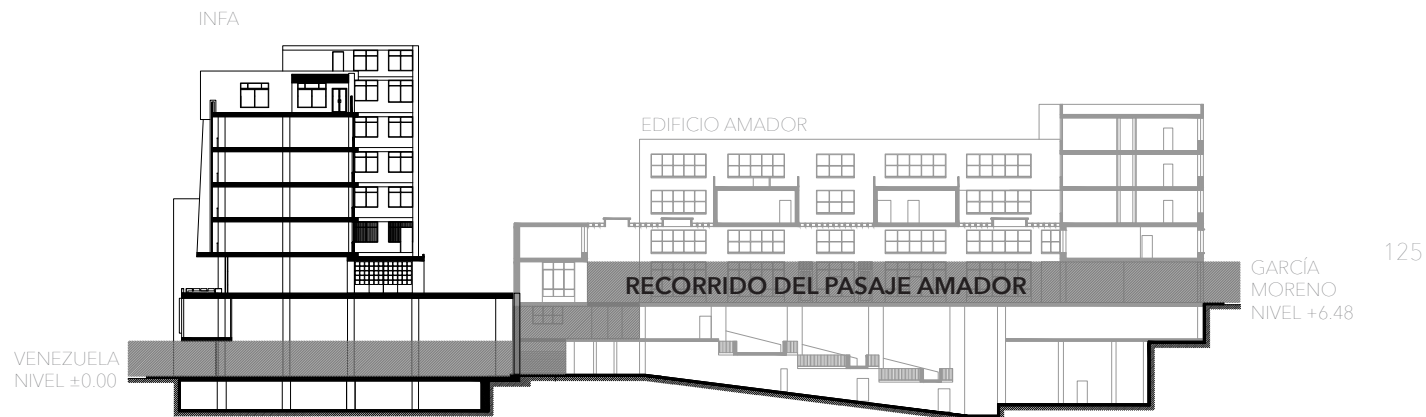
SECCIÓN DEL INNFA Y DEL EDIFICIO AMADOR

Topografía.- Se desconoce cuál haya sido la forma de la quebrada que cruzaba esta cuadra, sin embargo, al unir los dos edificios, el INNFA y el Edificio Amador, es posible comprender que existe una gran diferencia de cotas (aproximadamente 6.48m) entre la calle Venezuela y la calle García Moreno, esta última se constituye en el punto más alto. La topografía es tratada mediante la conexión de ambas calles a través del Pasaje Comercial Amador que presenta una gran escalera justo en el lindero que une ambos edificios. Este cambio de alturas se da únicamente en sentido transversal a la cuadra, mientras que a lo largo de la calle Venezuela no existe una pendiente considerable.

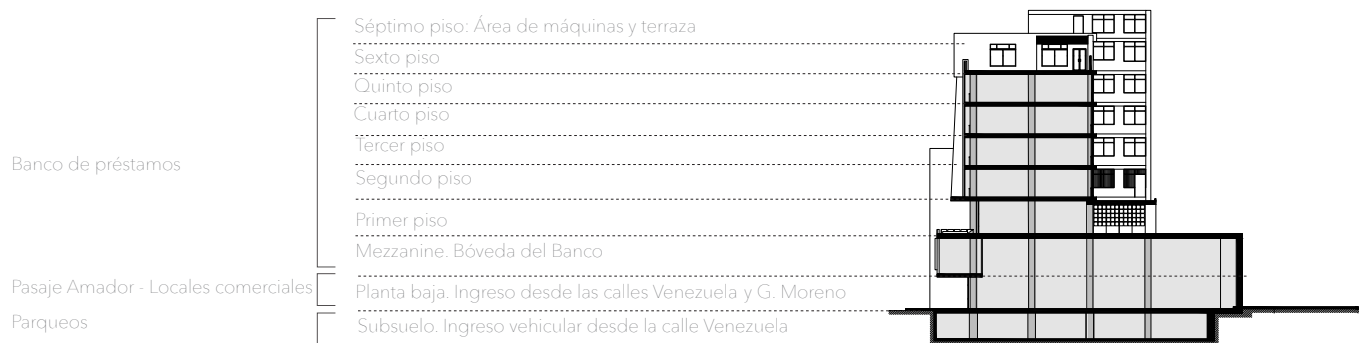
4.7. Programa arquitectónico en los años 60.

Subsuelo	1136,08m ²
Parqueos	644,68m ²
Otros	59,27m ²
Bodegas	393,69m ²
Circulación vertical	38,44m ²
Planta baja	1235,55m ²
Locales comerciales	862,84m ²
MIES-Oficinas	65,64m ²
Circulación vertical	52,74m ²
Pasaje Amador	125,92m ²
Pórtico de ingreso	128,41m ²
Mezzanine	1117,45m ²
Locales comerciales	951,15m ²
MIES-Oficinas	119,27m ²
Circulación vertical	47,03m ²

Primer piso	978,76m ²
MIES-Oficinas	639,52m ²
Baños	38,03m ²
Circulación horizontal	167,49m ²
Circulación vertical	42,37m ²
Patios	91,35m ²
Terraza transitable	256,79m ²
Segundo piso	479,4m ²
MIES-Oficinas	325,39m ²
Baños	34,87m ²
Circulación vertical	42,36m ²
Áreas de servicio	76,78m ²
Terraza transitable	371,42m ²
Tercer piso	402,62m ²
MIES-Oficinas	325,39m ²
Baños	34,87m ²
Circulación vertical	42,36m ²
Cuarto piso	402,62m ²
MIES-Oficinas	325,39m ²
Baños	34,87m ²
Circulación vertical	42,36m ²
Quinto piso	402,62m ²
MIES-Comedor	307,87m ²
Baños	31,97m ²
Circulación vertical	42,36m ²
Patio	20,42m ²

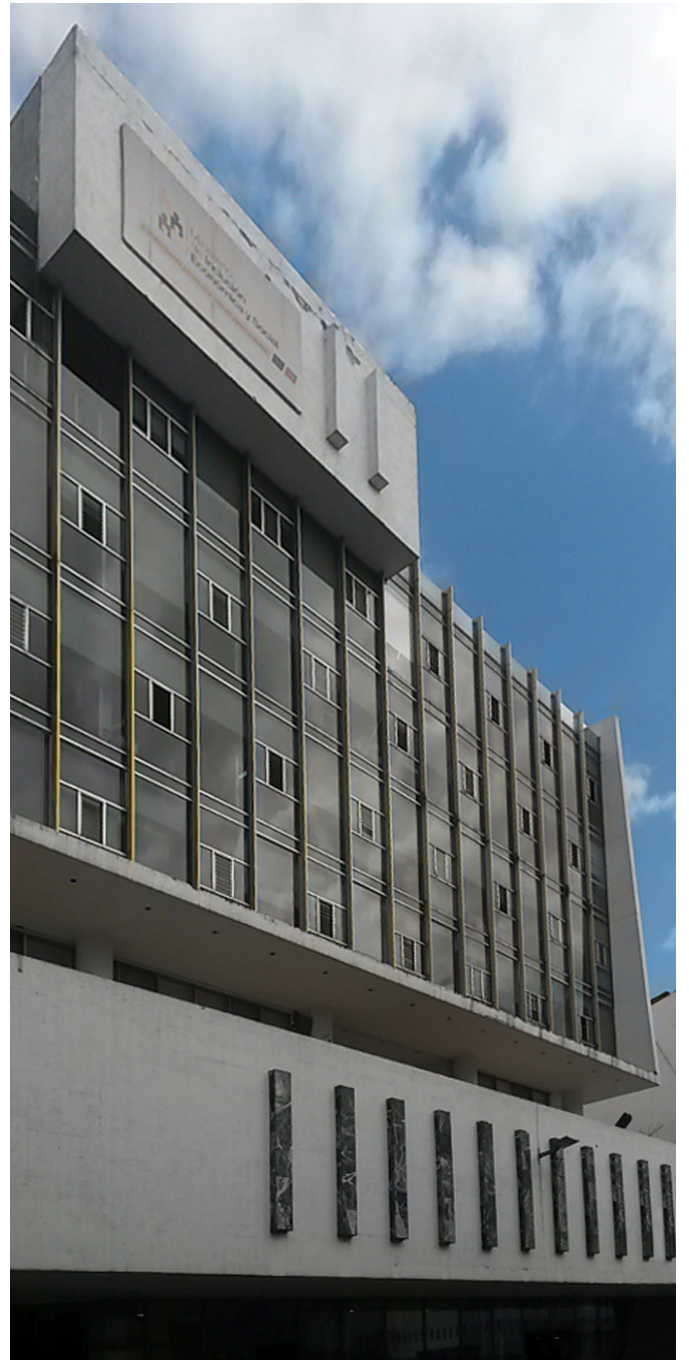
4.13. Volúmenes en fachada principal.

132 del MIES. Es un bloque definido principalmente por una gran cortina de vidrio contenida en un marco o vaso de concreto que va delineando su perfil; no se encuentra adosado y junto con el siguiente bloque son los que definen la formalidad de todo el edificio.

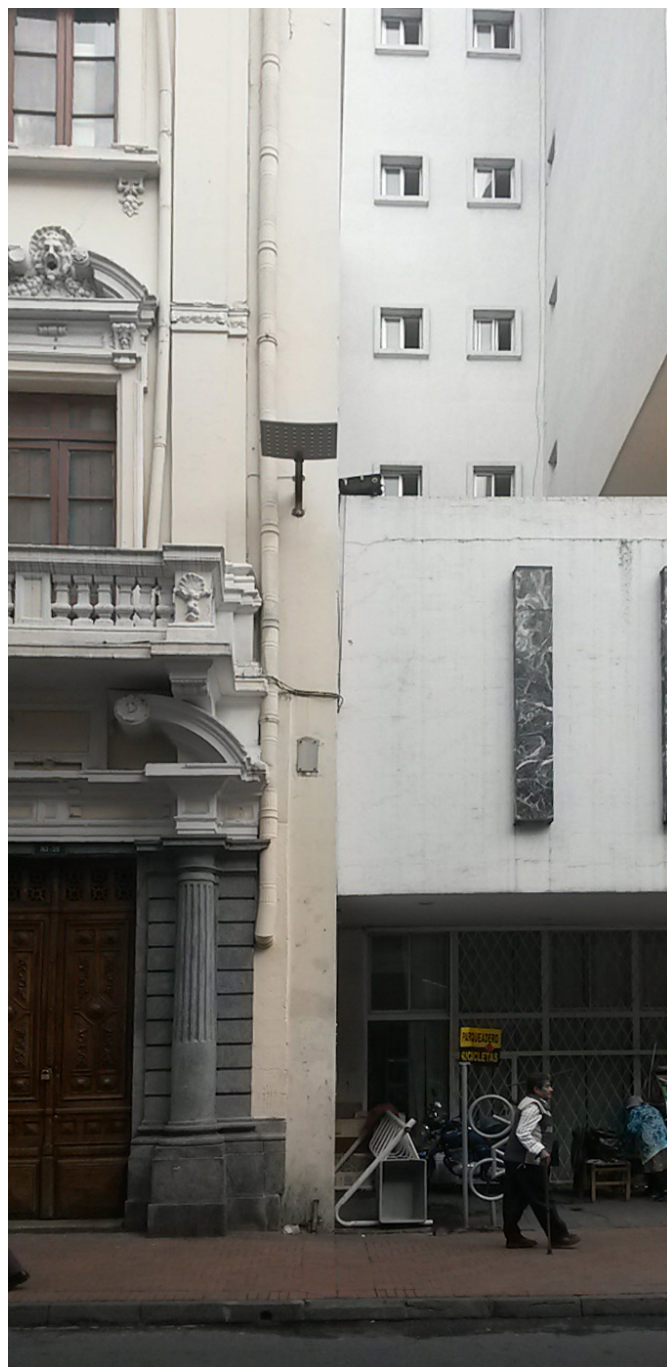
4.14. Vista del bloque de circulación vertical. Foto propia (2017)

La ubicación estratégica de la circulación vertical no sólo da independencia al edificio que se encuentra adosado, permitiendo que se lo vea como un volumen de cierta forma aislado, sino que también permite el desarrollo de la planta libre que se expresa claramente en el tercer piso del edificio.

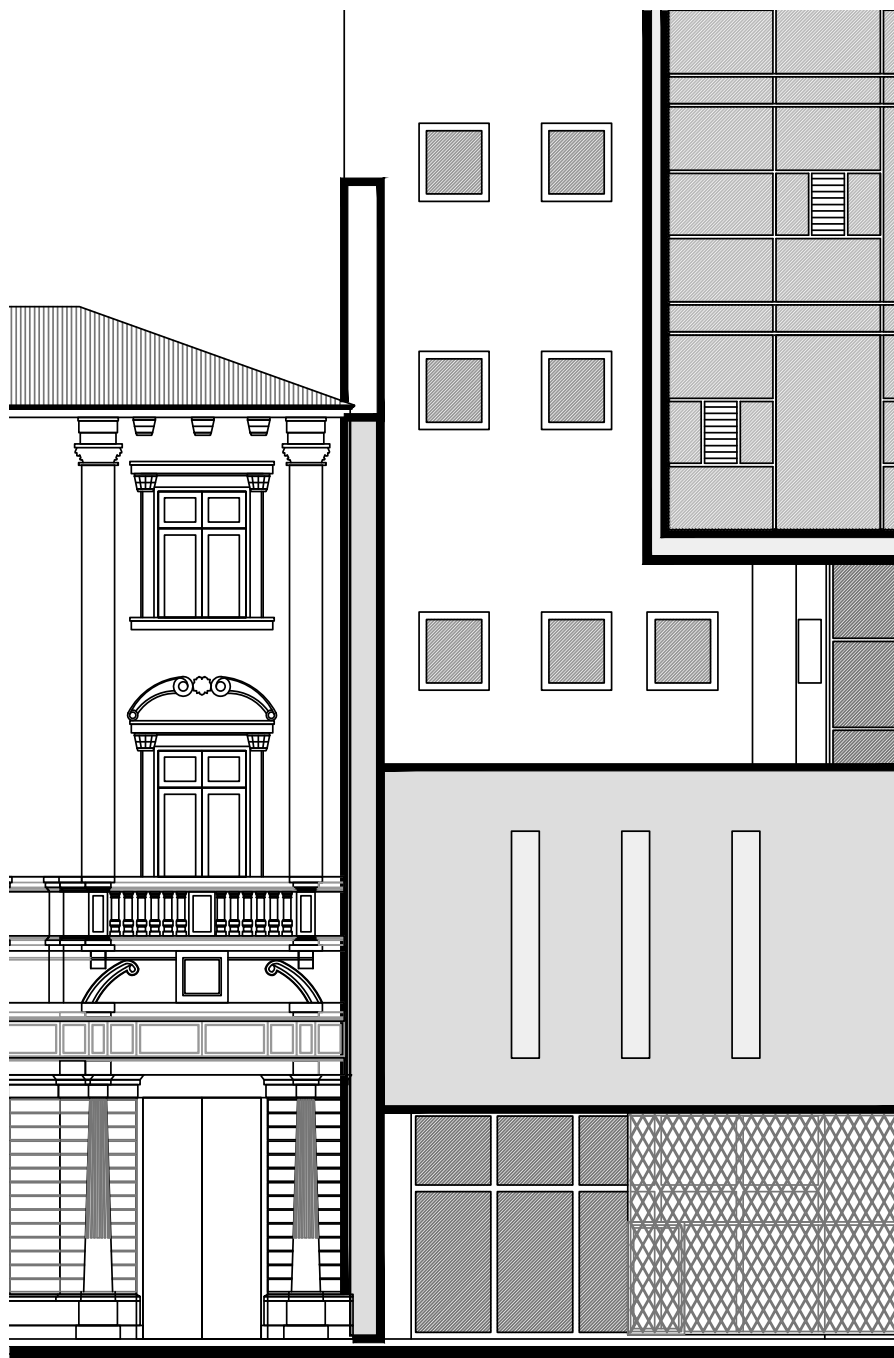
4.17. Colindancia - Fachada lateral izquierda

Colindancias.- En planta baja el INNFA se encuentra adosado en sus tres linderos. Recién a partir del primer piso alto empieza a separarse el edificio pero con la finalidad de dejar el bloque principal (volumen A) por completo a la vista desde la segunda planta. A medida que las fachadas posteriores se van separando de los linderos van quedando algunas áreas de servicio más pequeñas adosadas, hasta que finalmente el único volumen que queda adosado es el que contiene las escaleras y los baños.

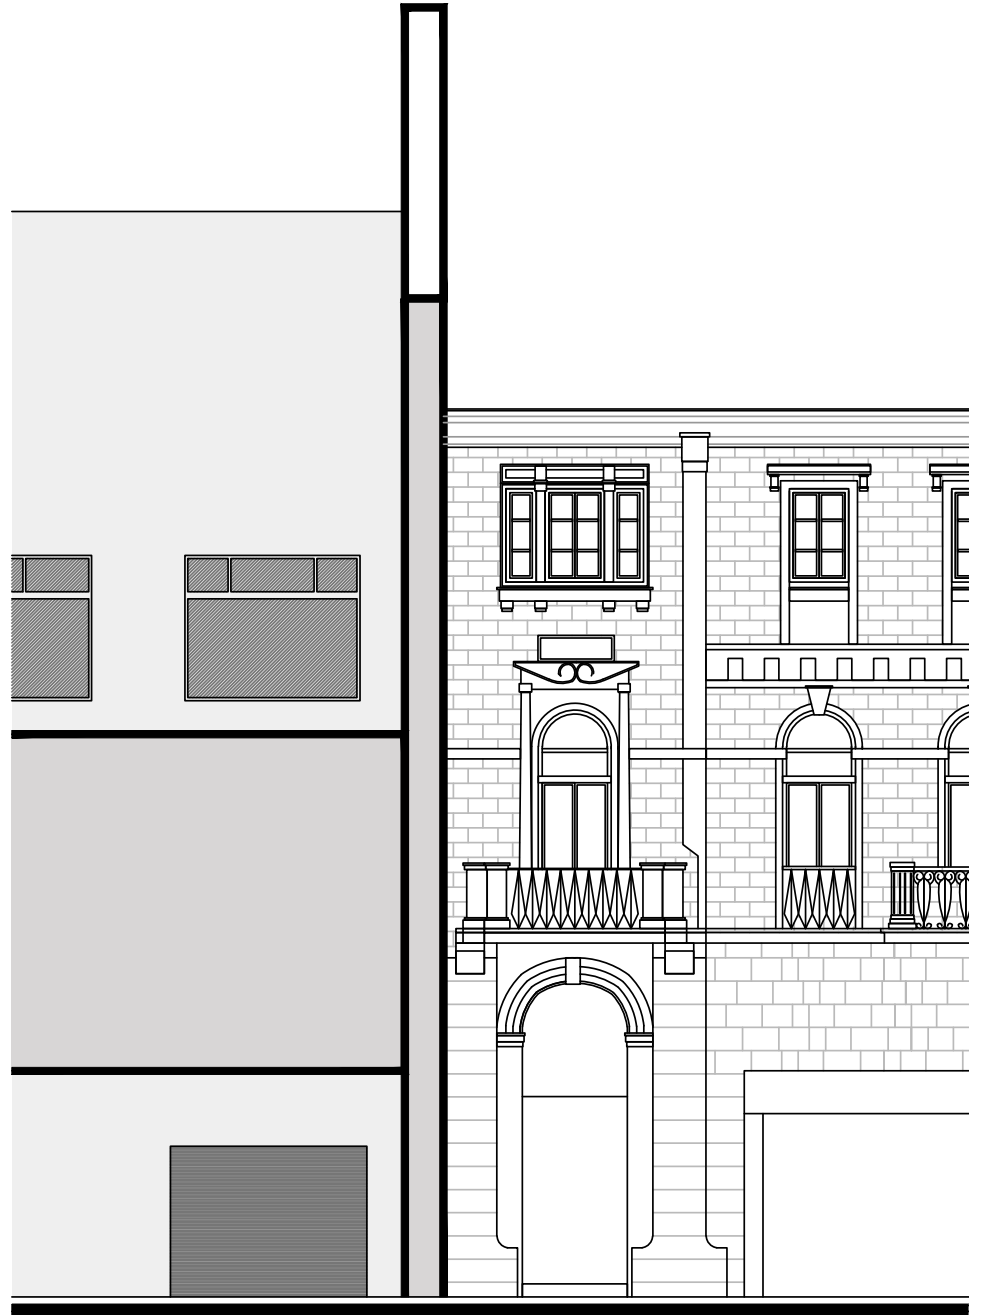
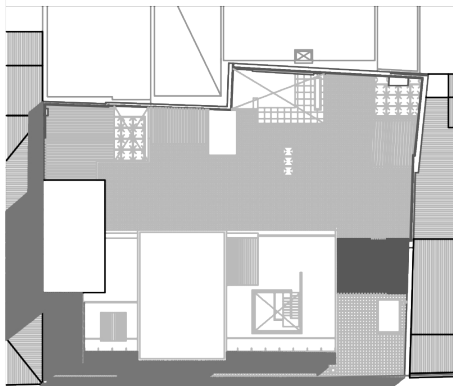
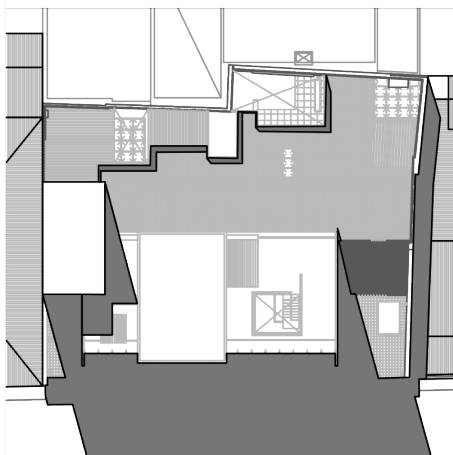
Implantación

Hora de
asoleamiento: 09h00
Mes: Mayo

Planta tipo

Hora de
asoleamiento: 12h00
Mes: Mayo

Debido a la orientación del edificio, la fachada principal en su bloque que cuenta con cortina de vidrio, tiene una iluminación natural bastante significativa aunque no directa como se observa en las gráficas de asoleamiento.

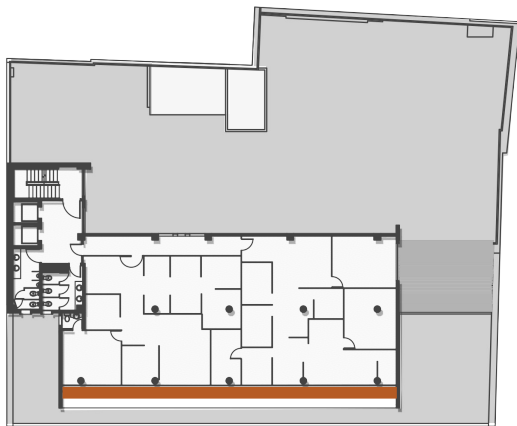
4.22. Planta tipo - Voladizo

La separación entre la estructura y la fachada da lugar a un voladizo de aproximadamente 60cms que se acentúa por la extensión del marco que rodea el bloque superior, y admite el manejo libre, aunque muy ordenado, de la cortina de vidrio que caracteriza la fachada.

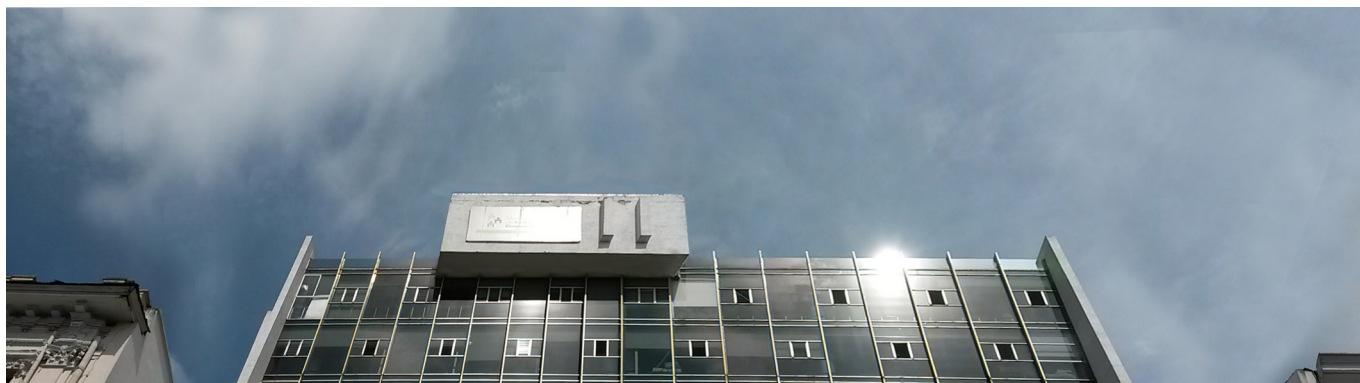
4.24. Fotografía de cubierta. Foto propia (2017)

Cubierta.- La cubierta remata con un piso que se muestra como un bloque centrado en todo el bloque superior. Actualmente dicho bloque es un auditorio en su totalidad y est3 rodeado por el 3rea de terraza del edificio. Al ser un bloque opaco ha tenido siempre la funci3n en fachada de llevar el letrero principal del edificio, inicialmente el del Banco de Pr3stamos, luego el del INFA y actualmente el del Ministerio de Inclusi3n Econ3mica y Social.
